Propagation de fissures de fatigue internes courtes en régime gigacyclique dans un alliage d'aluminium de fonderie

Mots clés : fissures internes ; propagation fissures courtes ; micro-tomographie synchrotron ; défauts de fonderie ; fatigue gigacyclique

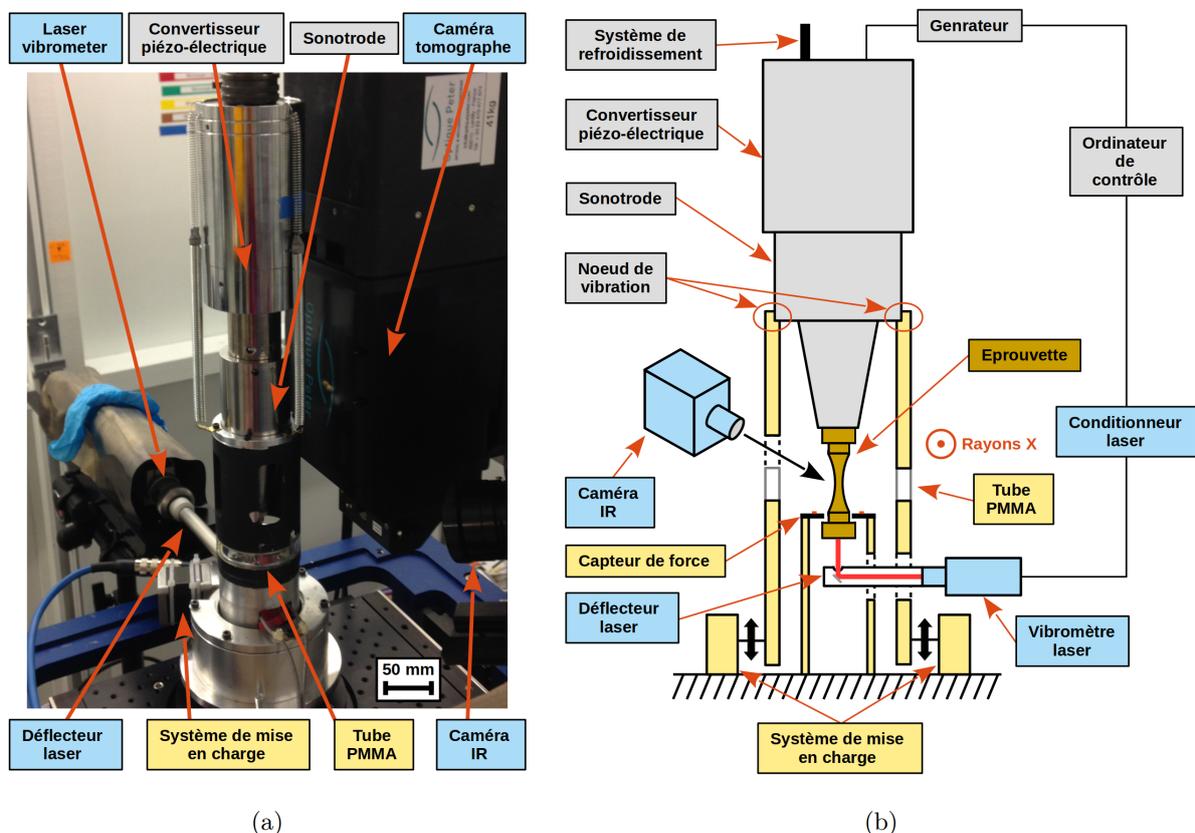
FIGURE 1 – Dispositif expérimental d'essai de fatigue ultrasonique in-situ (en gris), du système de mise en charge statique (en jaune) et de son instrumentation (en bleu) sur une ligne de tomographie synchrotron. (a) Photo du dispositif et (b) Schéma de principe.

La figure 1 présente la machine développée pour cette étude. La partie ultrasonique est une installation "classique" [23] composée d'un convertisseur piézoélectrique (figure 1b, en gris, refroidi par air comprimé) alimenté par un générateur ultrasonique. La vibration mécanique générée par le convertisseur piézoélectrique est amplifiée par une sonotrode pour produire le chargement de fatigue imposé à l'éprouvette. La machine ultrasonique repose sur un système de mise en charge quasi-statique destiné à maintenir la fissure ouverte lors de d'imagerie par

rayonnement synchrotron. Le nœud de vibration de la sonotrode assure la liaison entre les deux systèmes. De cette manière le système de mise en charge est isolé des vibrations de la machine ultrasonique pendant l'essai de fatigue. La mise en charge est assurée par un système roue/vis sans fin capable d'imposer une force de 1 kN avec une précision de ± 1 N. Cette dernière est contrôlée en déplacement et un capteur de force permet de suivre en temps réel l'effort imposée à l'éprouvette. La géométrie de cette dernière est conçue pour posséder un mode propre de traction-compression à 20 ± 0.5 kHz et a été adaptée pour fournir un point d'appui au système de mise en charge. Un tube en polyméthacrylate de méthyle (PMMA) est utilisé pour transmettre l'effort de mise en charge et permettre une rotation complète du dispositif sans masquer le faisceau de rayons X. Une ouverture dans la partie supérieure du tube supportant la machine d'essai ultrasonique permet d'observer l'échantillon (peint en noir mat) avec une caméra infrarouge (FLIR SC4000). Une autre ouverture dans la partie inférieure du système de mise en charge permet de mesurer la vitesse de déplacement de l'extrémité libre de l'éprouvette à l'aide d'un vibromètre laser. Le signal délivré par le vibromètre est traité en temps réel par une routine FFT implémentée dans le système d'acquisition de données VIBSOFT (Polytec). Un critère d'arrêt réglable est fixé sur l'amplitude du deuxième harmonique (à environ 40 kHz) afin d'interrompre l'essai de fatigue lorsqu'un endommagement de l'éprouvette est détecté. Un signal d'arrêt automatique est alors envoyé par le conditionneur du vibromètre au système de contrôle de la machine ultrasonique afin d'arrêter automatiquement l'essai de fatigue.

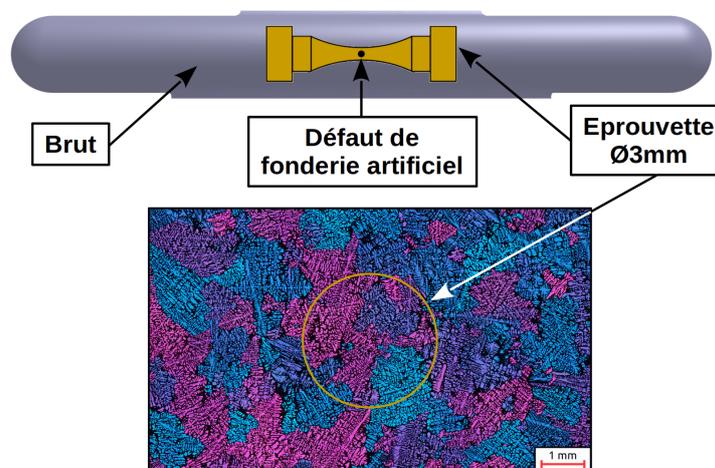
FIGURE 2 – (a) Schéma de prélèvement d'une éprouvette de fatigue dans un brut de fonderie contenant un défaut artificiel.(b) Observation au microscope optique d'un échantillon du matériau étudié électro-poli au réactif de Barker.

Le matériau étudié est un alliage d'aluminium de fonderie AlSi7Mg0.6 généralement utilisé pour la fabrication de pièces automobiles ou aéronautiques. Chaque éprouvette de fatigue ultrasonique est usinée dans un cylindre brut de fonderie traité T6 (produit par le CTIF,

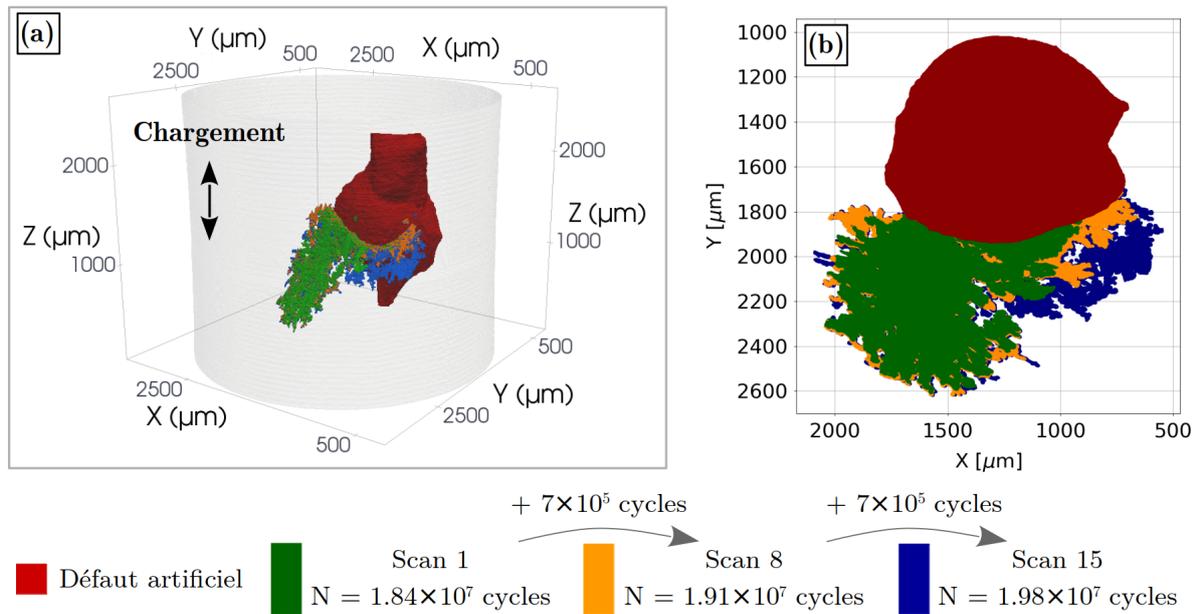
FIGURE 4 – Pour l'éprouvette E56, (a) vue 3D du défaut artificiel (en rouge) et des stades de propagation de la fissure interne à différents nombres de cycles et (b) vue projetée dans le plan perpendiculaire à l'axe de sollicitation du défaut et des différents stades de propagation.

L'éprouvette E56 a ensuite été testée sous les mêmes conditions ($\sigma_a = 75$ MPa, $f = 20$ kHz, $R = -1$) pendant de 14 blocs de 10^5 cycles chacun. Dans un souci de clarté, seulement deux stades des 14 phases de propagation sont représentés sur les figures 4a et 4b. Les différents états de la fissure illustrés en orange et bleu correspondent respectivement aux avancées de la fissure pendant des séquences séparées de $\Delta N = 7 \times 10^5$ cycles (état orange, scan 8 à $N = 1.91 \times 10^7$ cycles et état bleu, scan 15 à $N = 1.98 \times 10^7$ cycles).

la variation de température moyenne au cours des 10^5 premiers cycles des essais de fatigue est présentée en figure 6b. Les trois courbes correspondent aux états de la fissure (défaut artificiel, scan 8, scan 15) présentés en figure 4 et aux champs de température présentés en figure 6a.

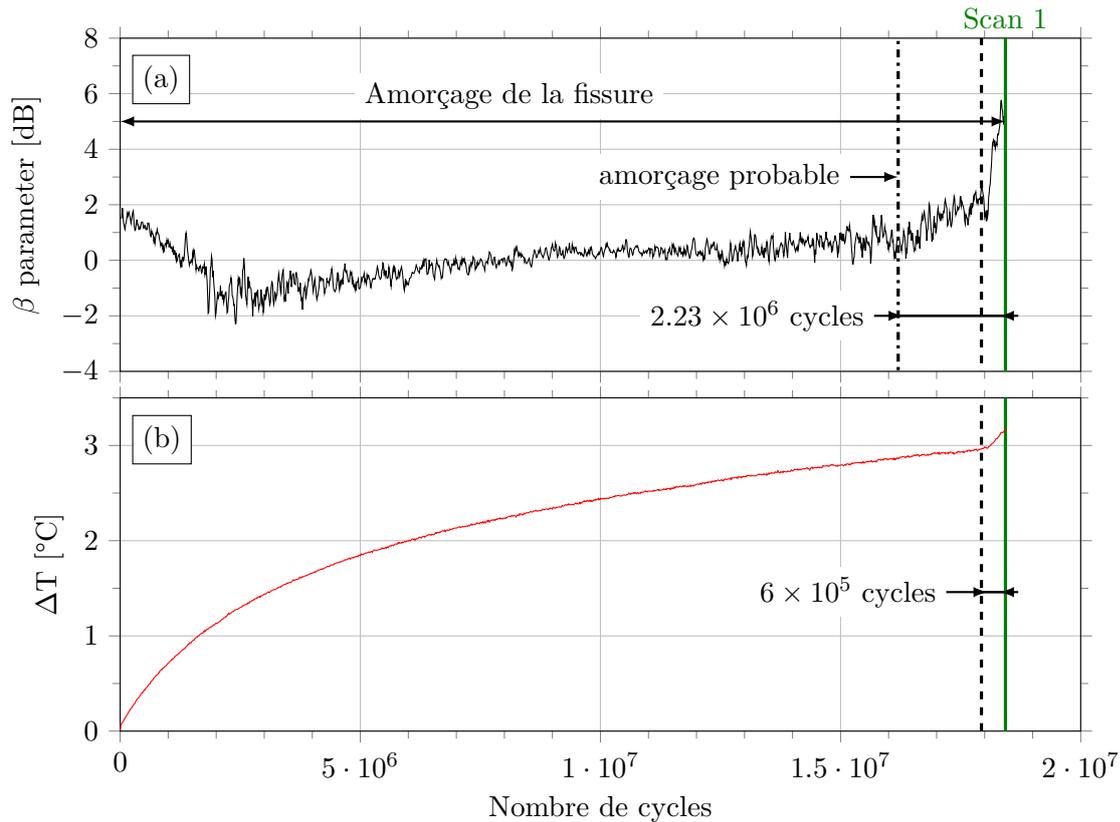
FIGURE 5 – Évolution pendant la phase d’amorçage (a) du paramètre de non-linéarité, β , et (b) de la variation de température à la surface de l’éprouvette en fonction du nombre de cycles. La détection automatique de l’amorçage de la fissure est indiquée par la ligne verte ($N = 1.84 \times 10^7$ cycles) correspondant à la première tomographie (scan 1).

de 6×10^5 cycles avant l'arrêt automatique de l'essai (soit à 1.783×10^7 cycles). La figure 5b présente l'évolution de la variation de température, ΔT , moyennée dans une zone circulaire (1 mm de diamètre, cf cercle blanc en figure 6a) au centre de l'éprouvette. A l'instar du paramètre β , la variation de température montre une nette augmentation 6×10^5 avant l'arrêt automatique de l'essai. On peut cependant noter sur la figure 5a une augmentation de β à partir de 1.62×10^7 cycles environ (figure 5a ligne mixte) qui n'est pas corrélée cette fois-ci avec une augmentation de ΔT . La corrélation entre ces deux grandeurs expérimentales n'apparaît, comme nous l'avons déjà signalé, qu'à partir de 1.783×10^7 cycles. Il est probable que l'amorçage réel de la microfissure se soit produit à 1.62×10^7 cycles. A ce stade, la microfissure est si courte que la dissipation plastique à sa pointe engendre une source de chaleur trop faible pour être détectée en comparaison de la dissipation intrinsèque [34] de l'alliage étudié à 20 kHz, responsable de l'augmentation de température avant l'amorçage. Cette potentielle phase de micropropagation a une durée d'environ 2.23×10^6 cycles.

A la fin de la phase d’amorçage, telle que détectée automatiquement, l’augmentation du facteur de non-linéarité (figure 5a à partir de 1.783×10^7 cycles) et l’augmentation de la variation de température (figure 5b) présentent une très bonne corrélation, avec une durée chacune d’environ 6×10^5 cycles. En utilisant ce nombre de cycles comme une estimation de la durée de la phase propagation entre un état non fissuré et le premier état observé de la fissure (présenté en vert, $\sqrt{aire} = 675 \mu\text{m}$) nous obtenons une vitesse de propagation moyenne $\frac{d\sqrt{aire}}{dN} \approx 10^{-9}$ m/cycle. De manière équivalente, nous pouvons estimer une vitesse de propagation moyenne de $\frac{d\sqrt{aire}}{dN} \approx 10^{-10}$ m/cycle sur les 1.4×10^6 cycles séparant le premier état observé de la fissure et le dernier (présenté en bleu, $\sqrt{aire} = 823 \mu\text{m}$). Les deux valeurs de vitesses de propagation moyennes sont proches du seuil de non propagation de fissure [14]. Comme il est possible de le constater en figure 6, l’échauffement de la partie utile de l’éprouvette est de plus en plus important avec la croissance de la fissure. Ceci s’explique par l’augmentation de la dissipation plastique due à l’élargissement de la zone de plasticité cyclique en

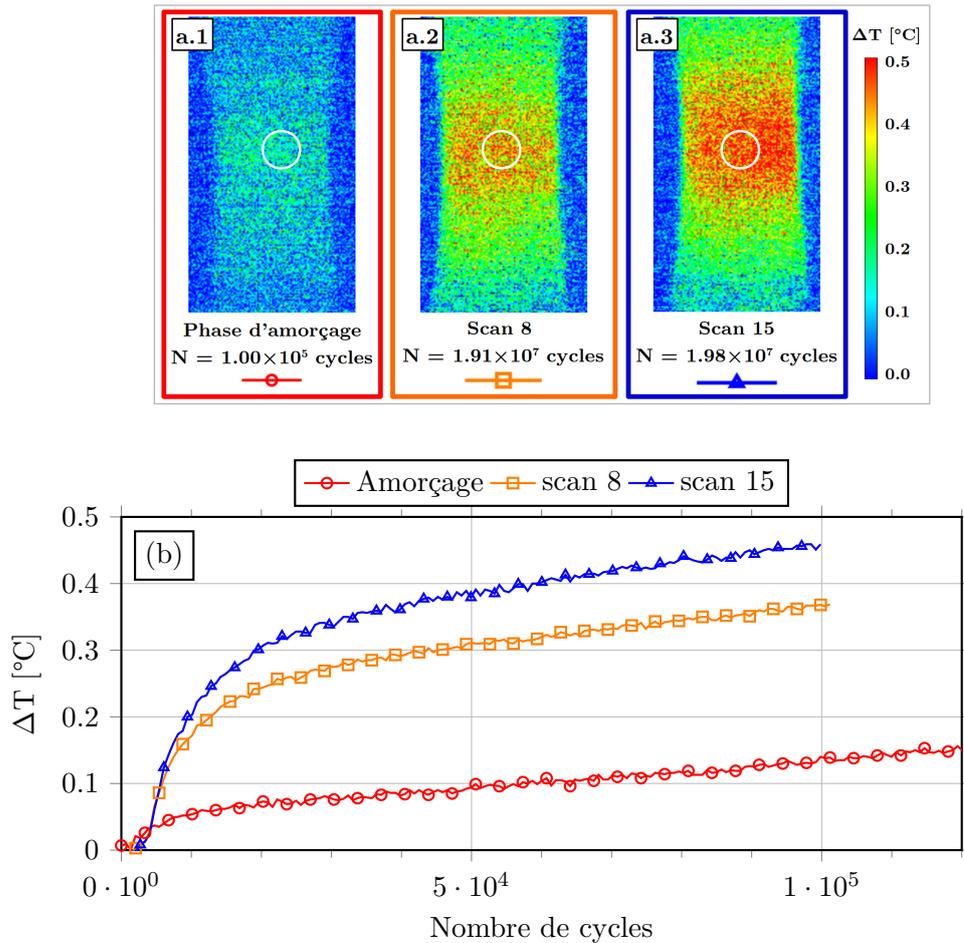
FIGURE 6 – (a) Champs de température 10^5 cycles après le début des essais de fatigue. Les couleurs des cadres correspondent aux états de la fissure présentés en figure 4 (défaut artificiel, scan 8, scan 15). (b) Évolution de la variation de température pendant les 10^5 premiers cycles des essais de fatigue. Les couleurs et puces des courbes correspondent aux états de la fissure présentés en figure 4 et champs de température présentés en figure 6a.

Du fait de l'interruption du cyclage en fatigue tous les 10^5 cycles, l'éprouvette refroidit pendant les tomographies. Par conséquent, les champs d'incrément de température sont comparés à un nombre de cycles constant après le début de chaque essai de fatigue, en effet cette grandeur est en lien direct avec l'énergie dissipée. La figure 6a présente ainsi les champs de variation de température, ΔT , dans la partie utile de l'éprouvette 10^5 cycles après le début des essais de fatigue (amorçage en figure 6a.1 et propagation en figure 6a.2 et figure 6a.3). L'évolution de

pointe de fissure [34, 35]. Les champs de température dans la partie utile de l'éprouvette sont relativement homogènes du fait de la faible vitesse de propagation de la fissure et de la haute conductivité thermique de l'aluminium. La propagation cristallographique de la fissure observée dans l'éprouvette E56 est caractéristique du stade I de propagation en mode II précédemment observé dans ce matériau [10, 36]. De nombreux travaux [14–16] montrent que le régime de propagation de fissures courtes est fortement influencé par la microstructure locale dès lors que la taille de fissure est proche de la taille de la microstructure caractéristique. Ceci est cohérent avec la taille du premier état observé de la fissure (taille moyenne de $\sqrt{\text{aire}} = 675 \mu\text{m}$) qui est de l'ordre de grandeur de la taille de grains. Comme nous pouvons le constater sur la figure 4, la fissure est partiellement arrêtée sur son côté gauche mais continue sa propagation dans une direction différente. Des analyses plus approfondies sont nécessaires, mais au vu des travaux précédemment cités, un élément de la microstructure tel un joint de grain est certainement à l'origine de ce comportement. Des études ont proposé des solutions pour répondre à cette problématique grâce au développement de techniques de caractérisation de microstructure en 3D (imprégnation au gallium [37] et tomographie par contraste de diffraction [7, 38, 39]). De plus,

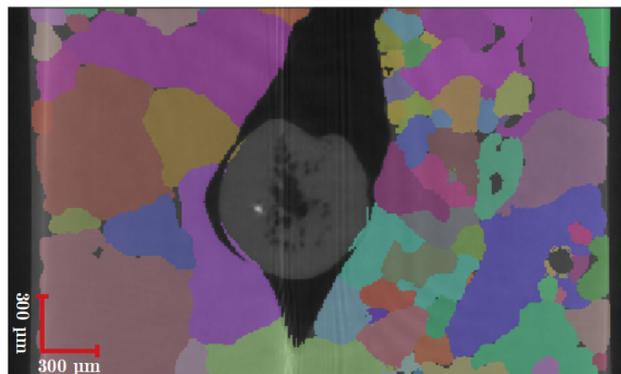
FIGURE 7 – Coupe d'une tomographie par contraste de diffraction montrant de la microstructure d'une éprouvette. La zone centrale est le défaut artificiel de fonderie introduit dans l'éprouvette.
